CONDIÇÕES DE ACESSIBILIDADE EM ESCOLAS MUNICIPAIS PARA CRIANÇAS COM DEFICIÊNCIA EM SALVADOR: IR, ESTAR E VOLTAR

Destarte, o objetivo geral da presente pesquisa volta-se a analisar as condições de acessibilidade para crianças com deficiência em escolas no município de Salvador, a partir de um recorte feito para três escolas da rede municipal situadas em três bairros distintos: Jardim Nova Esperança, Engenho Velho da Federação e Itapuã respectivamente identificadas como Escola 1, Escola 2 e Escola 3, em todas elas serão consideradas as condições de acessibilidade em três níveis: o “ir” (expressando a dimensão urbanística da acessibilidade), o “estar” (expressando a dimensão arquitetônica da acessibilidade) e o “voltar” (expressando a microacessibilidade).

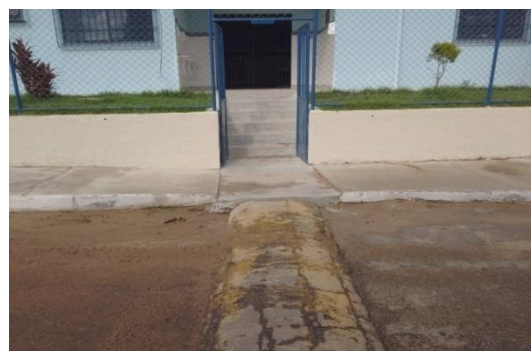
Figura 4 – Via pública e entrada principal

A Escola 1 fica situada em uma rua residencial, de onde se observa uma faixa de pedestres já desgastada e um “quebra-molas” em frente a entrada da escola. Não há nenhum rebaixamento de calçadas.

Como se depreende da Figura 2 apesar da existência do desnível entre a rua e calçada inexistem rebaixamentos, sendo o “quebra-molas” utilizado com esta finalidade, criando assim uma espécie de “rebaixamento adaptado”.

A falta de manutenção com a faixa de pedestres também implica em obstáculos para a acessibilidade urbanística, na medida em que dificulta o ponto exato de travessia da via em segurança. Face a existência do desnível (já indicado na Figura 2), pela norma, ao final desta faixa deveria existir um rebaixamento de calçada, assegurando desta forma o acesso de pessoas com deficiência física, como por exemplo cadeirantes.

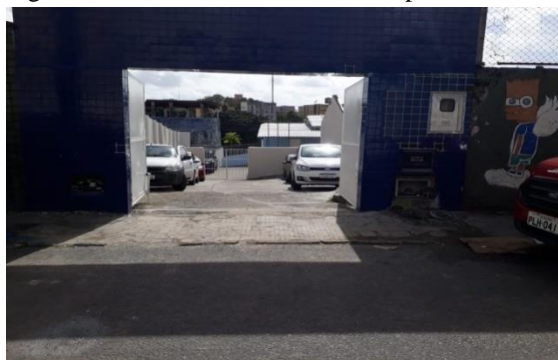
Figura 5 – Os dois Portões de acesso para a Escola 2

A Escola 2 fica situada em uma via urbana de grande fluxo, de onde se observa um piso muito irregular decorrente de calçadas sem manutenção. Há nesta escola dois Portões principais de entrada. O primeiro que dá acesso ao estacionamento e, o segundo que dá acesso ao espaço interno da escola.

A ausência de calçamento nas dimensões corretas soma-se ao piso irregular e sem manutenção, que se soma à presença de obstáculos no calçamento em plena faixa livre da calçada (um poste) compondo assim o “cartão de visita” da falta de acessibilidade urbanística.

Em tais condições, além da maior dificuldade para o deslocamento de cadeirantes, o estado deteriorado do piso impede ou dificulta o deslocamento de crianças que utilizem bengalas, muletas ou andadores, prevalecendo desta forma a absoluta falta de acessibilidade urbanística, vez que apesar de não se referir ao espaço interno da escola, seu portão de entrada (e condições a ele inerentes) se não forem acessíveis compromete toda a rota acessível interna exigida pela NBR 9050/20 pra espaços públicos.

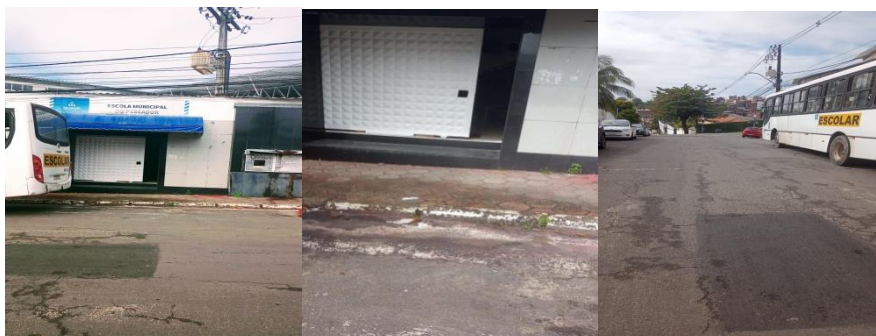
Figura 6 – Entrada da Escola – degraus na Entrada - Rua onde situada a Escola 3

A Escola 3 fica situada no bairro Itapuã e atende a 710 alunos, sendo que deste universo 38 são crianças com deficiência (19%). Também situada numa via urbana de muito fluxo de carros (Figura 6), a escola 3 é marcada pela presença de muitas escadas que

inviabilizam por completo o deslocamento de crianças com deficiência física, uma vez que não existem rampas ou adaptações nestes locais onde situadas as escadas.

O portão principal de entrada é marcado pela presença de degraus, sem nenhum tipo de rampa ou adaptações. A calçada que dá acesso a escola – como todas as demais visitadas nas escolas anteriores – é estreita e fora dos padrões de acessibilidade. Apesar de existir desnível entre a via pública e a calçada, não existem rebaixamentos suscitando assim em obstáculos que concretizam a falta de acessibilidade urbanística do lugar.

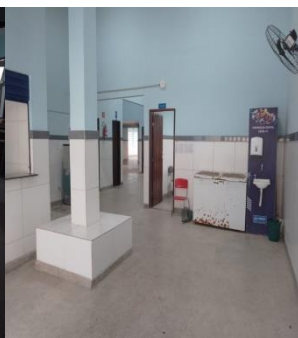
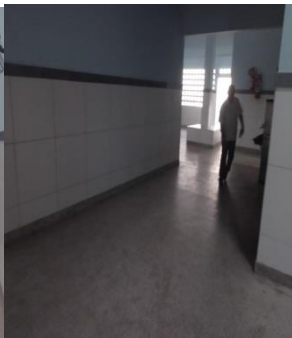
Figura 7 – Pátio interno

Superado o Portão principal de entrada, na Escola 1, as crianças se deparam com um pátio interno de piso liso e plano formado por um revestimento e acabamento que aparenta possuir superfície regular, firme, estável, não trepidante, sem obstáculos para o deslocamento:

Os poucos equipamentos neste ambiente, tais como um *freezer* e um totem com pia e saboneteira Prefeitura (Figura 8) ficam em um canto do ambiente de forma a não impedir a circulação das crianças e funcionários pelo local. No ambiente seguinte (Figura 9) um curto corredor dá acesso às salas de aula, em piso que segue a mesmas características do anterior.

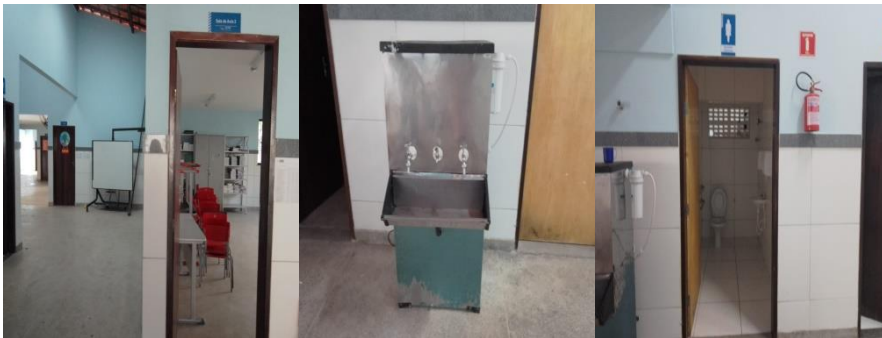
Figura 10 – Porta da sala de aula Figura 11 – Bebedouro Figura 12 – Porta do banheiro

Segundo a NBR 9050/20 as portas devem ter vão livre de 0,80m de forma a permitir o deslocamento de uma pessoa numa cadeira de rodas (que medem 68 cm de largura). As portas da Escola 1 são estreitas e não permitem o acesso de uma criança com cadeira de rodas (Figuras 10 e 12)

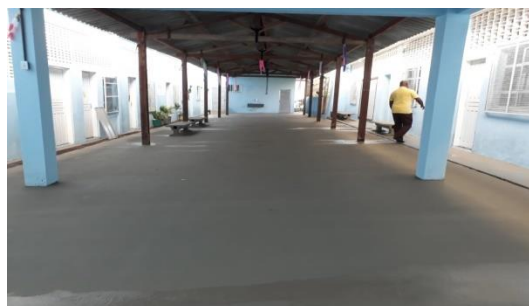
Figura 13 – Piso do pátio interno da Escola 2

Superado o estágio inicial do primeiro portão e já no ambiente interno da escola, observa-se a existência de um pátio interno que apresenta piso liso e plano aparentemente em cumprimento com o que determina NBR 9050/20 quanto a sua superfície uma vez que aparenta ser firme, estável e não trepidante.

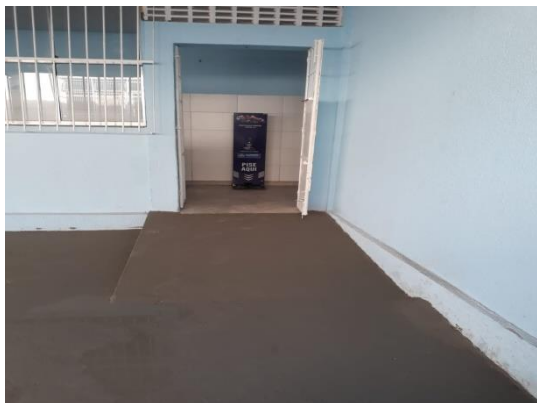
Figura 14 – Rampa no pátio interno da Escola 2

A adequação do piso contudo contrasta com a rampa posicionada ao final do pátio que, apesar de aparentemente possuir inclinação transversal correta (até 2% no caso de rampas internas), peca por não possuir corrimões de duas alturas em cada lado como determina o item 6.6.2.6 da NBR 9050/20.

Tais corrimões – sobretudo tratando-se de crianças – mostra-se vital para que a circulação horizontal seja realizada em segurança e com autonomia.

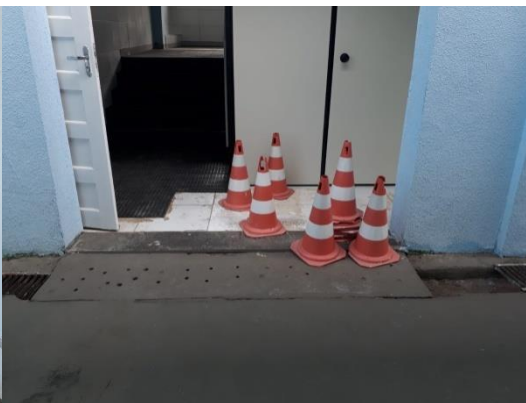
Figura 15 – Rampa na segunda entrada da Escola 2

Em outro ponto deste pátio há uma segunda entrada para o ambiente interno da escola de onde se encontra uma rampa para ambientes interno da escola, como se pode verificar na Figura 14. O equipamento é totalmente irregular, tendo piso e inclinação fora das normas, além da ausência de corrimões. Nesta mesma figura observa-se vários cones, indicando uma área de acesso bloqueado. A área bloqueada dá acesso ao único banheiro com adaptações para cadeirantes na escola.

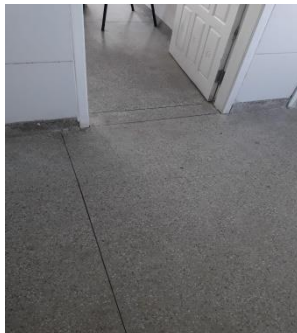
Figura 12 – Porta da sala de aula

Idêntica situação se verifica também no acesso às sala de aula, cujas portas possuem largura muito pequena, fora portanto dos padrões estabelecidos.

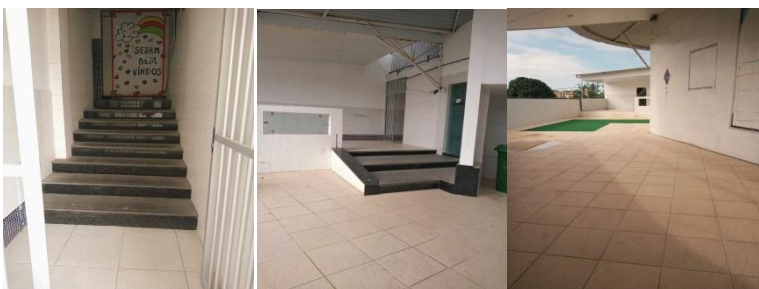
Figura 15 – Escadas s/ corrimões Figura 16 – Segundo lance escadas Figura 17 Piso do pátio

O ambiente interno da escola 3 é marcado por muitas escadas. Logo na entrada, após os obstáculos já citados no portão de entrada, a criança se depara com um lance de escadas, sem quaisquer corrimões ou acesso alternativo para crianças que usem cadeiras de rodas. Em sequência, há um segundo lance de escadas antes do acesso ao pátio interno da escola. O piso do pátio é liso, antiderrapante e aparentando ser firme, estável e não trepidante.

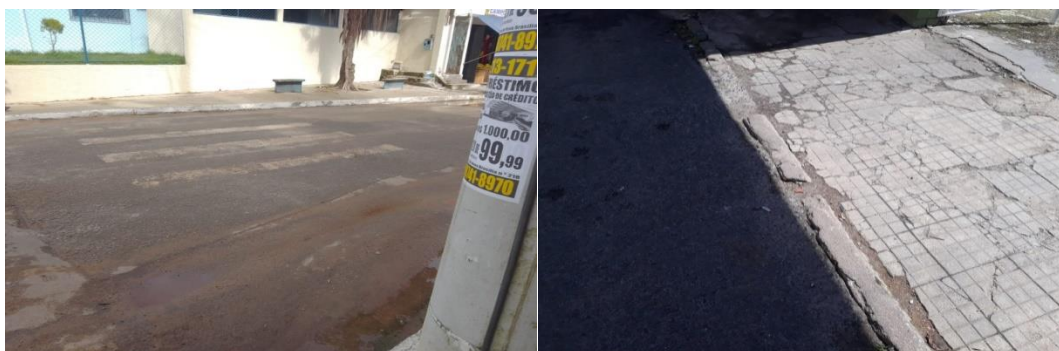
Figura 26 – Calçada no entorno da escola 2

Na Escola 1 a calçada tem piso aparentemente liso, porém os obstáculos situados na calçada, tais como entulhos e uma árvore situada na faixa de circulação, (Figura 25) comprometem o deslocamento, sobretudo de alunos que eventualmente necessitem de cadeiras de rodas ou andadores. O mesmo pode ser dito da faixa de pedestres, cujo desgaste e falta de manutenção não a torna perceptível visualmente aos pedestres e motoristas que por lá circulam, tornando ainda mais perigoso o deslocamento na saída da escola.

Condição ainda pior pode ser atribuída à escola 2, cuja calçada sequer possui piso liso, sendo a falta de manutenção a regra do local, somado aos obstáculos que também podem ser encontrados nesta calçada em plena faixa de circulação de pedestres (Figura 26).

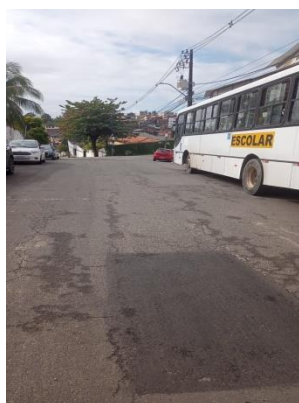
Figura 27–Rua onde situada a Escola 3

A escola 3 fica situada em uma rua de intenso tráfego de veículos, comprometendo ainda mais as condições de deslocamento de pedestres, exigindo (ainda mais) melhores condições de microacessibilidade.

Ao longo da rua entretanto, não se encontra faixa de pedestres e, a presença de muitos veículos estacionados ao longo da via bloqueiam o acesso pela calçada, tornando o ambiente com péssimas condições e microacessibilidade da mesma forma que as escolas anteriores.
