Analizando a Confiabilidade com Ênfase no Desempenho de Sensores de Um Sistema IoT para o Gerenciamento Remoto da Irrigação

Analyzing Reliability with Emphasis on Sensor Performance of an IoT System for Remote Irrigation Management

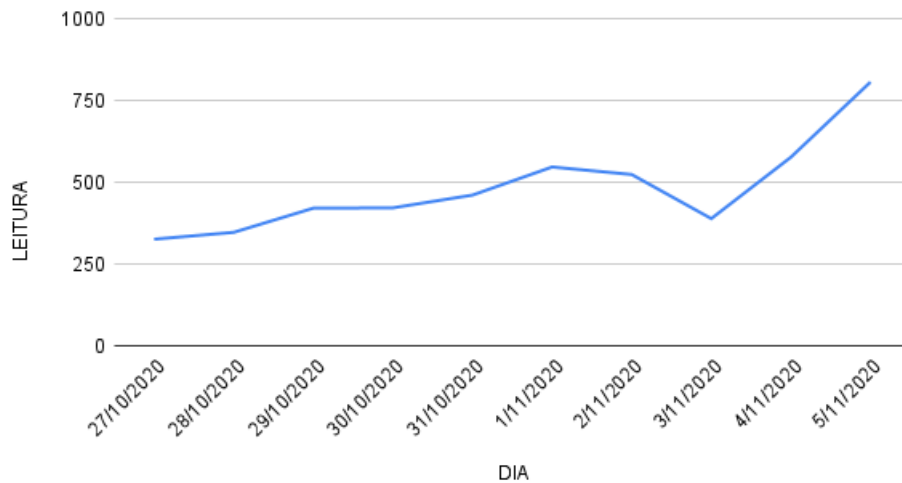
Figura 2: Gráfico com leituras do sensor de umidade do solo.

de 2GB; fonte de 9V, Figura 1 (e). Os maiores desafios nesse experimento foram: a calibragem do sensor capacitivo (SEN0193) para realizar as leituras da umidade do solo; e o acesso à fonte de alimentação (acesso em campo). O desenvolvimento do protótipo para a leitura da umidade do solo, durante os dois dias, serviu para coletar a média das leituras dos sensores capacitivos, conforme ilustrado na Figura 2, para assim, obter-se um parâmetro real utilizado para calibrar o sistema.

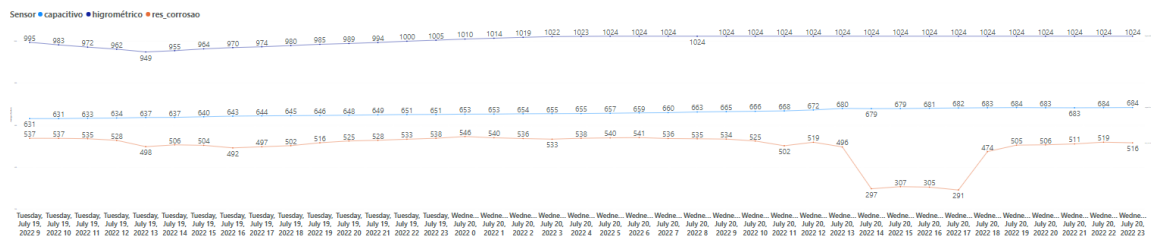
Figura 5: Comparativo da variação dos valores lidos (média por hora) pelos sensores no período de 19/07/2022 a 21/07/2022.

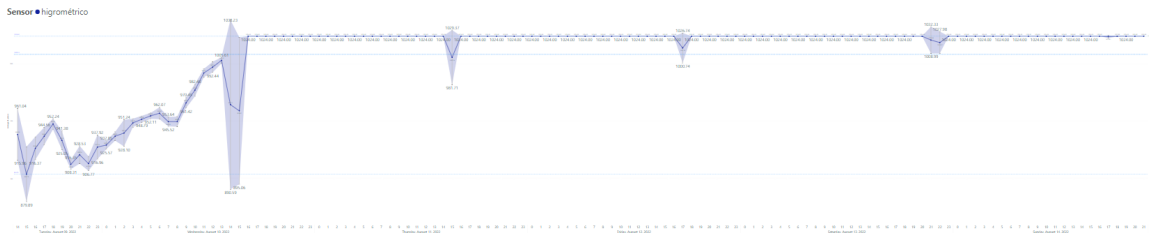
Figura 19: Sensor higrométrico cenário 4 completo.

izada manualmente, ou seja, foi adicionada água ao recipiente monitorado pelos sensores, em 6 momentos, contudo, diferentemente dos cenários 02 e 03, o recipiente ficou totalmente encharcado, mas permitindo drenagem. Logo, analisando o gráfico na Figura 17, e seu detalhamento nos gráficos das Figuras 18 à 20, é possível observar que os sensores 01 e 02 capturaram alterações de umidade. Por um lado, o sensor 01 apresentou valores que indicam que o solo permanecia úmido, por outro lado, o sensor 02 indicou o oposto, apresentando valores que indicam que o solo permanecia seco no mesmo período. É importante destacar que o sensor 02 identifica por um pequeno espaço de tempo a presença de umidade; o que pode indicar que as trilhas da resistência mais próximas à extremidade do sensor podem ter sido danificadas; logo, as trilhas que ainda funcionam são aquelas mais próximas à superfície do solo, as quais ficam secas mais rapidamente, conforme ilustrado na Figura 21. Já o sensor 03 apresentou valores de difícil interpretação, o que sugere uma forte possibilidade do mesmo estar danificado ou necessitar de alguma calibração adicional que os autores desconhecem.
